# Ehemaliges Hauptverwaltungsgebäude der Kreissparkasse Ebersberg

Dokumentation des Ortstermins und Einschätzung der vorhandenen technischen Ausrüstung HKLS + GA

Traunstein, 08.07.2016

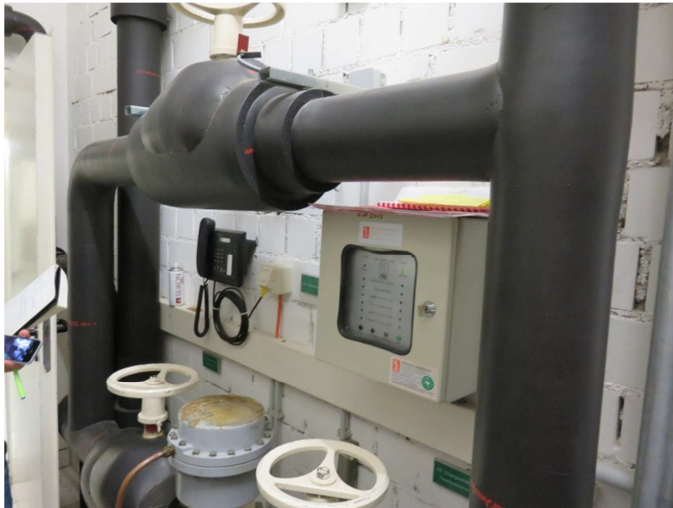
Aufgrund der Löschwasserversorgung verfügt das Gebäude über einen sehr großen Hausanschluss in Dimension DN125 oder DN150.

Das IBL geht davon aus, dass nutzungsbedingt die Wasserentnahme im Vergleich zur Hausanschlussgröße sehr gering ist. Hierdurch kann es zu hygienischen Problemen kommen.

Die im Bereich des Hausanschlusses verbaute „Umgehungsleitung“ ist nicht mehr zulässig.

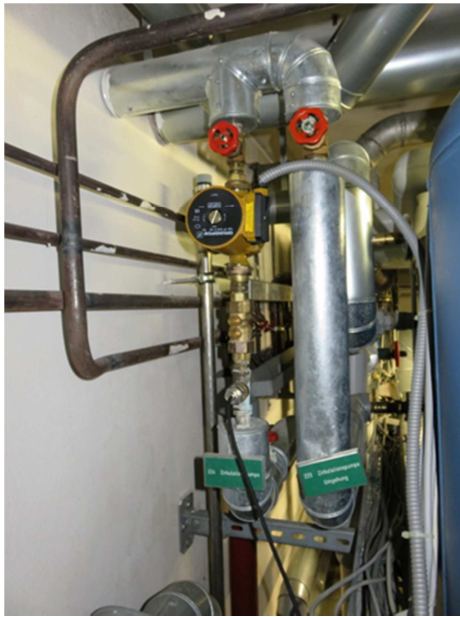
Im Gebäude sind Teeküchen, WC-Anlagen sowie die Küche mit Warmwasser versorgt. Die Verteilung erfolgt über Warmwasser- und Zirkulationsleitungen, die vom Heizraum aus durch das ganze Gebäude führen.

Im Vergleich zur Anlagengröße erscheint die Zirkulationsleitung sehr klein bemessen zu sein.

Es ist fraglich, ob die geforderten Warmwasser- und Zirkulationstemperaturen erreicht werden.

Aus hygienischen und energetischen Gründen empfiehlt das IBL die Warmwasseranschlüsse in Teeküchen und WC-Räumen stillzulegen und in Teilbereichen durch Untertischboiler zu ersetzen.

Die Warmwasserversorgung der Küche muss nochmals überprüft werden. Ggf. kann hier die Warmwasserbereitung dezentral über elektr. Durchlauferhitzer oder Trinkwasserstationen erfolgen. Idealerweise kann dann der Warmwasserspeicher im Heizraum rückgebaut werden.

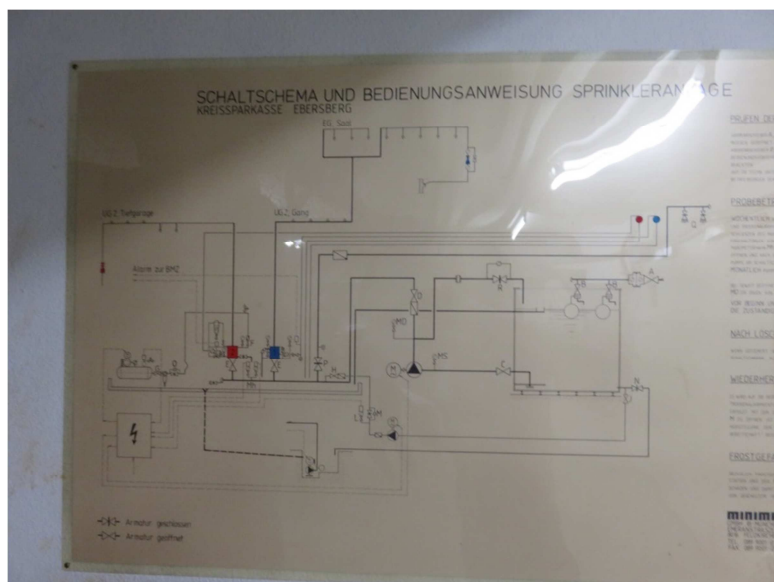
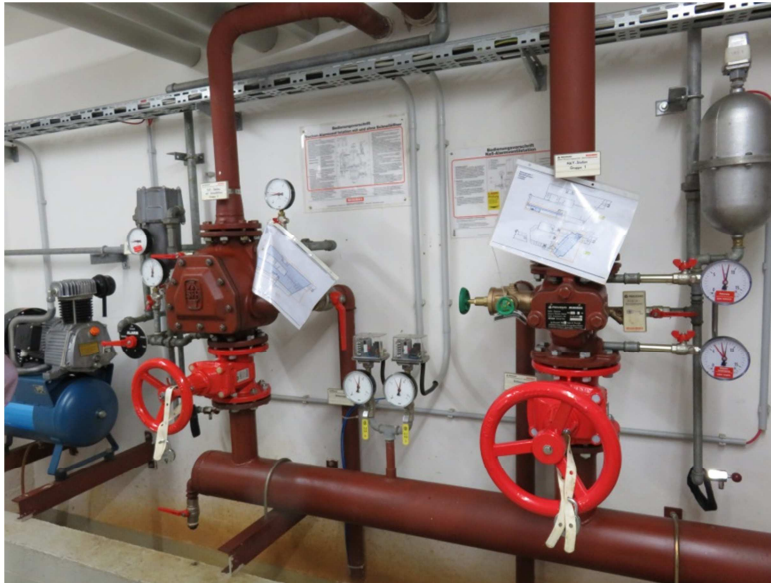
Die komplette Löschwasserversorgung erfolgt über das Trinkwassernetz. Aufgrund des geringen Löschwasser-Vorratsvolumens kann der 6.000 Liter Vorbehälter hierbei normativ nicht berücksichtigt werden.

Diese Art der Löschwasserversorgung war zum Zeitpunkt der Errichtung üblich, ist jedoch heute aufgrund der Trinkwasserhygiene bedenklich und zudem aufgrund der Größe des Trinkwasserhausanschlusses mit zusätzlichen Betriebskosten verbunden.

Das IBL sieht hier in den nächsten 2 bis 5 Jahren Handlungsbedarf.

Zur Problemlösung müsste das Löschwasservolumen komplett bevorratet werden. Hierfür wäre ein neuer Löschwasserbehälter mit einem Volumen von 60-80 m<sup>3</sup> erforderlich. Sollte der Raum hierfür nicht geschaffen werden können, kann der Behälter ggf. auf ein Volumen von 20 – 40m<sup>3</sup> reduziert werden, jedoch ist hierfür eine spezielle Trinkwassernachspeisung erforderlich.

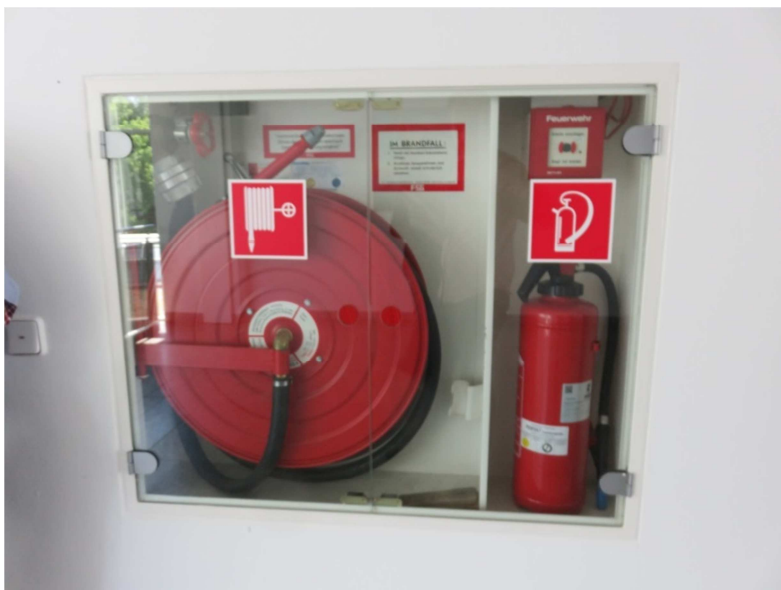
Im Gebäude sind umfangreich nasse Wandhydranten des Typs F vorhanden. Nach Angabe von Hr. Paul ist diese Ausführung nicht mehr erforderlich. Gemäß Angabe würden zukünftig trockene Steigleitungen mit Schlauchanschluss für die Feuerwehr ausreichen.

Die Löschwasserleitung der Wandhydranten ist ebenfalls an das Trinkwassernetz angeschlossen und entspricht trotz Rohrtrenner nicht mehr den normativen Anforderungen.

Sofern ein Umbau der Wandhydrantenanlage auf trockene Steigleitungen nicht durchgeführt wird, ist eine hygienische Trennung anzuraten.

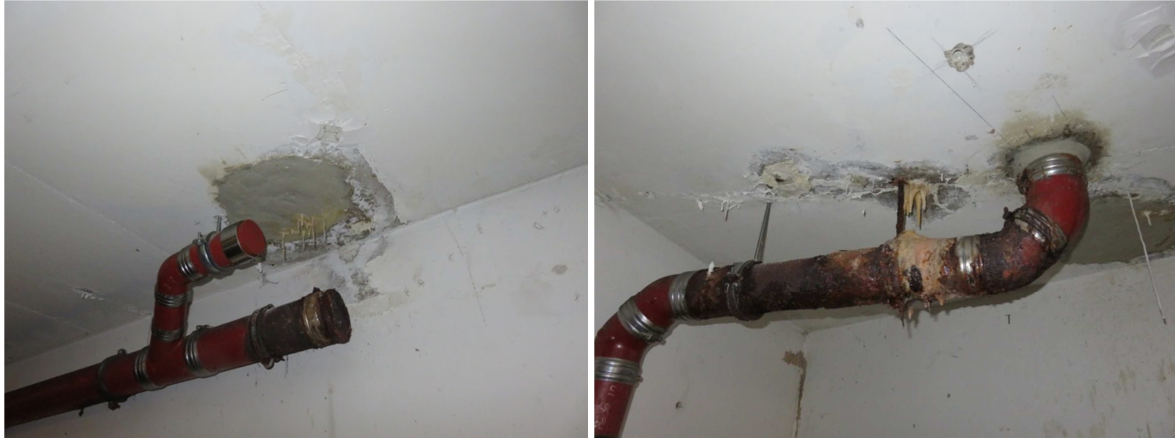
Die Bauwerksabdichtung des Tiefgaragendaches ist in Teilbereichen undicht. Durch einen hierauf zurückzuführenden Eintritt von Regen- und/oder Oberflächenwasser korrodieren die innerhalb der Tiefgarage verlegten Entwässerungsrohrleitungen.

Eine Bauwerksabdichtung sowie eine Teilerneuerung der Entwässerungsrohrleitungen wird angeraten.

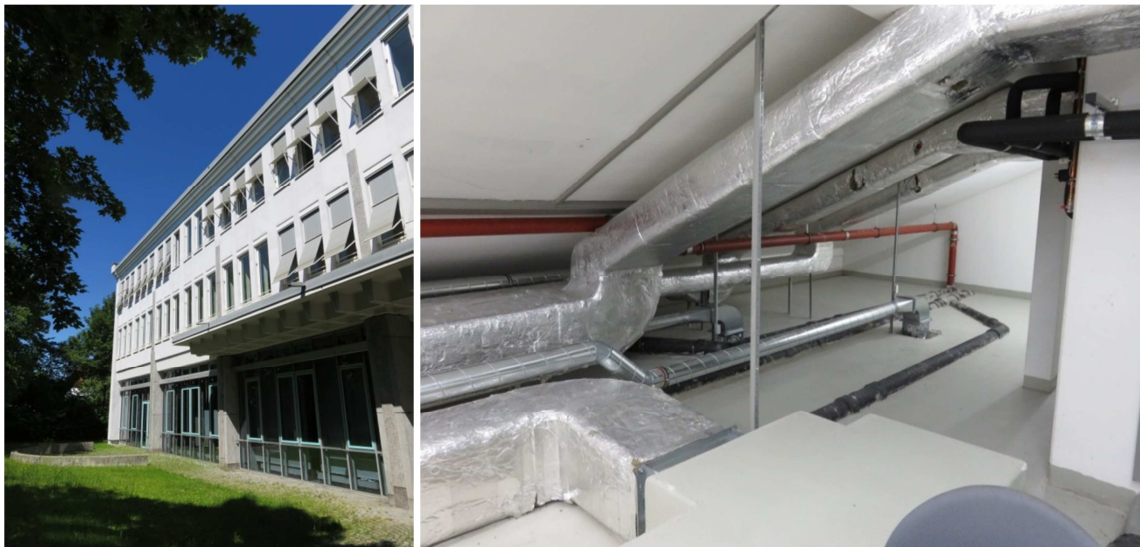
Die Weiterführung des Regenwassers bis hin zur Versickerungsanlage oder Kanalanschluss war bei dem Ortstermin nicht bekannt.

Aufgrund der Gebäudegröße und teils sehr speziellen Entwässerungssituationen empfiehlt das IBL einen pauschalen Kostenansatz für Abänderungen bzw. Leitungserneuerungen einzustellen.

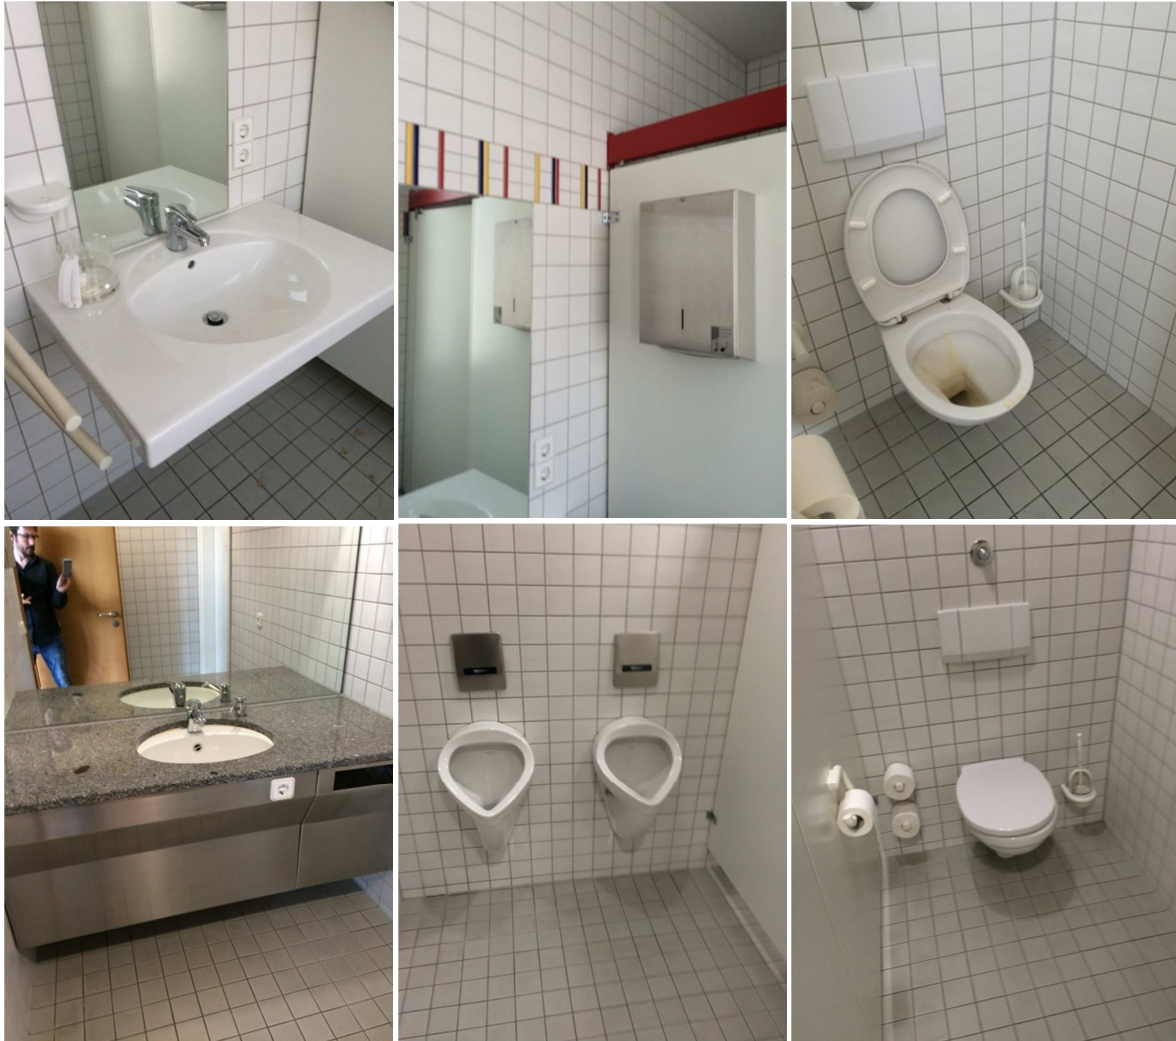
Die vorhandene Sanitäreinrichtung kann bis auf eventuell defekte Armaturen, einzelne Sanitärkeramik sowie diverser Kunststoffausstattung und Silikonfugen aus technischer Sicht weiter verwendet werden.

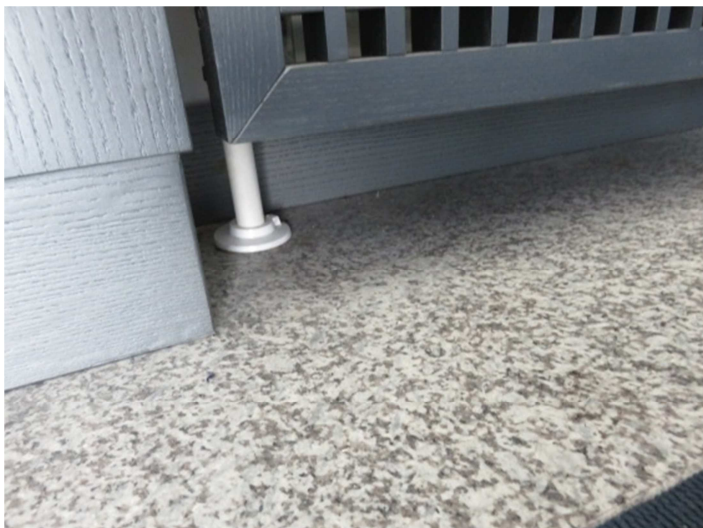
Im Bereich der Büro und Vorstandsräume werden die Heizleitungen über den Fußboden geführt. Die Heizkörper sind hier über den Fußboden angeschlossen, was zu einer Beschädigung durch Putzwasser im Bereich des Heizkörperanschlusses führen kann.

Die Rohrleitungen sind hier lackiert, was einen gewissen Schutz mit sich bringt.

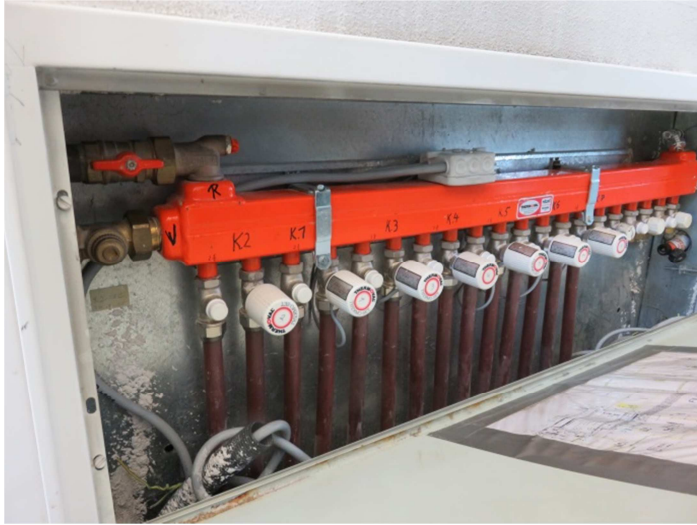
Im Bereich der Fußbodenheizungssysteme sind vermutlich diffusionsoffene Kunststoffleitungen verbaut. Diese Bereiche sind über einen Trennwärmetauscher vom Haupt-Rohrnetz getrennt, so dass nur im Bereich der Fußbodenheizung mit einer Sauerstoffkorrosion zu rechnen ist.

Die Ausdehnungsgefäße des separaten Fußbodenheizkreislaufes sollten erneuert werden. Ggf. müssen die FBH-Stellmotore in den nächsten Jahren ebenfalls erneuert werden.

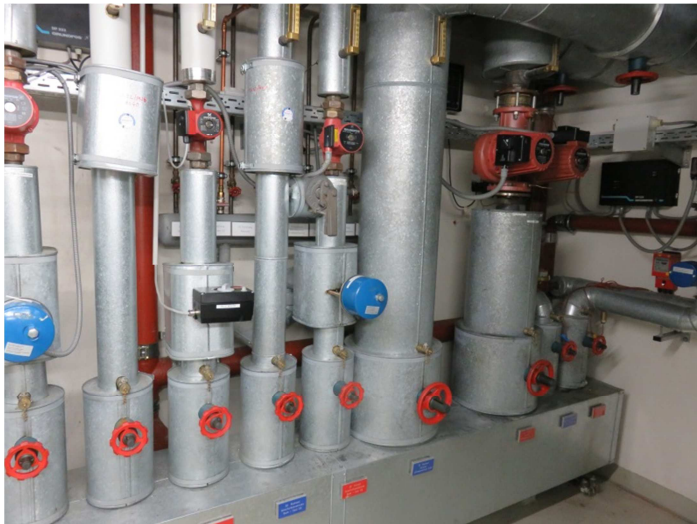
Die im Gebäude verbauten Umwälzpumpen stammen zum Großteil noch aus dem Baujahr. Es wird empfohlen die Pumpen schrittweise zu erneuern.

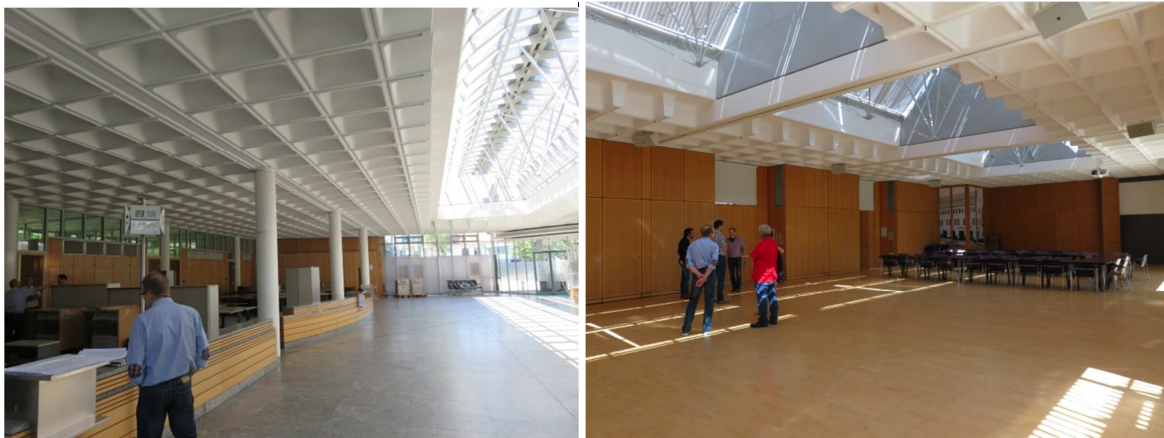
Die Fußbodenheizung wurde mit einer Systemtrennung erstellt und kann nach Einschätzung des IBL noch einige Jahre betrieben werden. Die Diffusionsanfälligkeit der Fußbodenheizleitungen aus Kunststoff muss noch geprüft werden. Gegebenenfalls kann es hier zur Sauerstoffkorrosion im Bereich der angeschlossenen Stahlrohrleitungen und zur Verschlammung kommen.

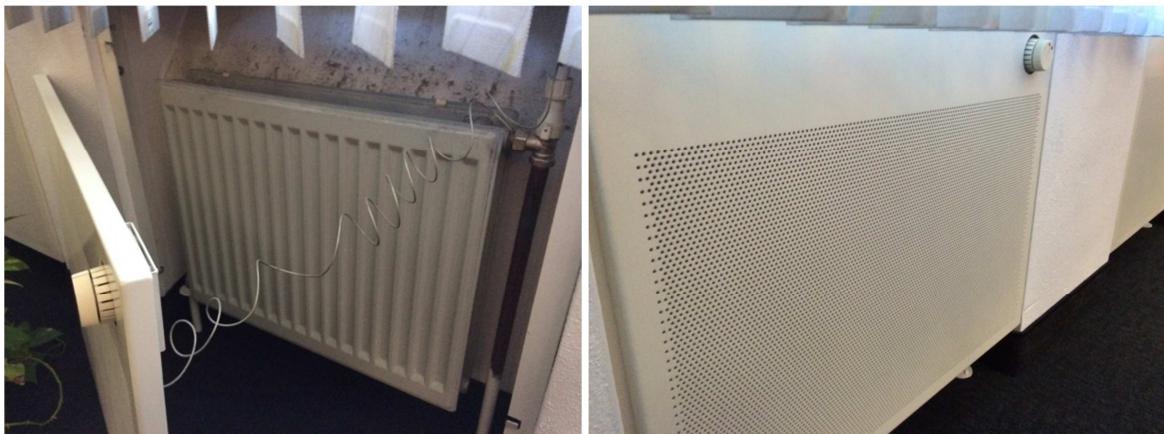
Die Heizkörper in unterschiedlichen Bauformen können nach Einschätzung des IBL noch einige Jahre betrieben werden. Ggf. müssen im Bedarfsfall die Thermostatventile getauscht werden.

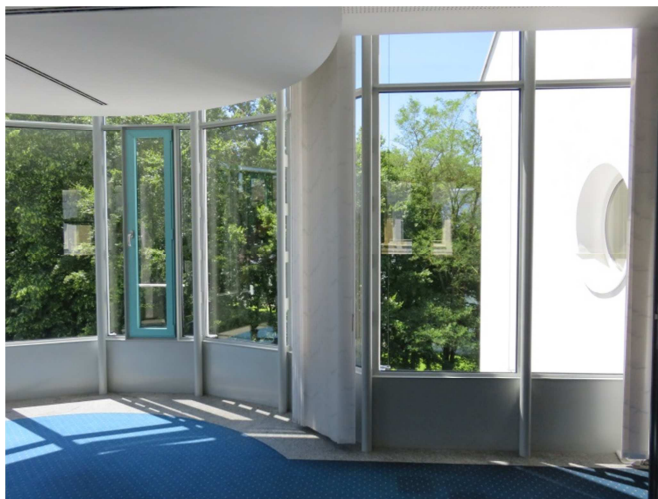
Die vorliegende Fassadenheizung stellt ein spezielles rein für dieses Gebäude geplantes und vermutlich vom Fassadenbauer erstelltes Heizsystem dar.

Nach Einschätzung des IBL ist die tragende Rohrkonstruktion der Fassade mit Heizwasser durchflossen.

Fassade und Heizfläche verfügen über gemeinsame Bauteile.

Im Falle einer Fassadensanierung wird das System wohl nicht mehr möglich sein.

Dies stellt nach Ansicht des IBL jedoch kein Problem dar, da die U-Werte von modernen Fassaden die entfallende Heizleistung einsparen sollten.

Eine Bewertung des Systems ist aufgrund der Abhängigkeit von der Fassade nicht möglich.

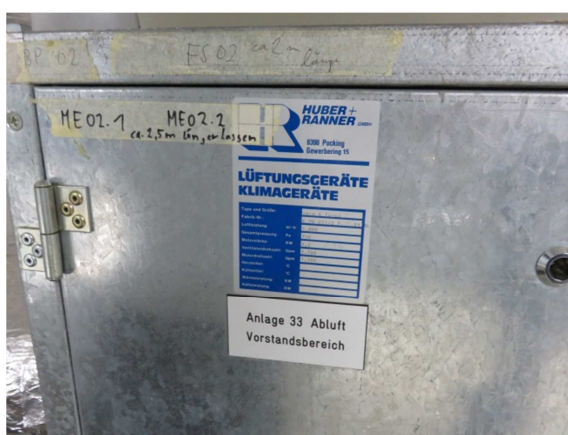
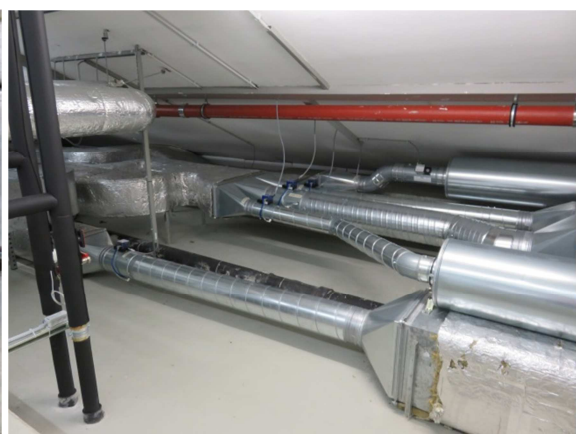
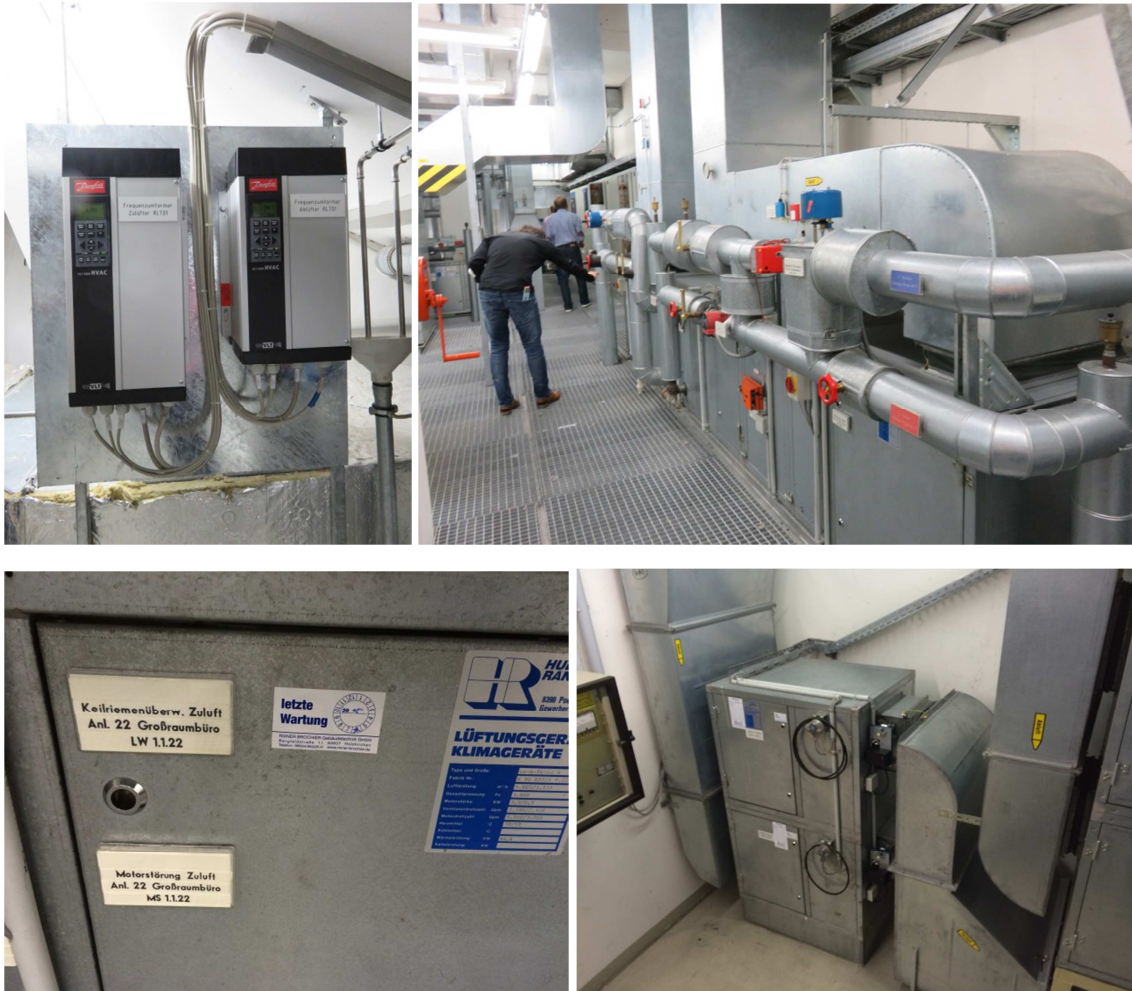
Die Ausstattung der Anlagen lässt jedoch einen sehr hohen Energieverbrauch erwarten: Keine der Anlagen ist mit einer Wärmerückgewinnung ausgestattet. Alle Ventilatoren sind mit einem Riemenantrieb ausgestattet (Bis auf die sanierten Geräte im VorstandsBereich) und technisch soweit ersichtlich auf dem Stand von 1989. Falls ein Gesamtaustausch der Anlagen aus räumlichen Gründen nicht möglich erscheint, werden folgende Sanierungsmaßnahmen empfohlen :

- Prüfung aller Anlagen mit eventuellem Rückbau einzelner Anlagen.
- Neudimensionierung der verbleibenden Ventilatoren unter Berücksichtigung ggf. geringerer Luftmengen.
- Einbau von Hochleistungsradialventilatoren mit rückwärts gekrümmten Schaufeln.
- Einbau von verbesserten Antriebsmotoren.
- Einbau von Frequenzumformern zur stufenlosen Drehzahlregelung.
- Falls möglich, Einbau einer Wärmerückgewinnung als KVS- System.

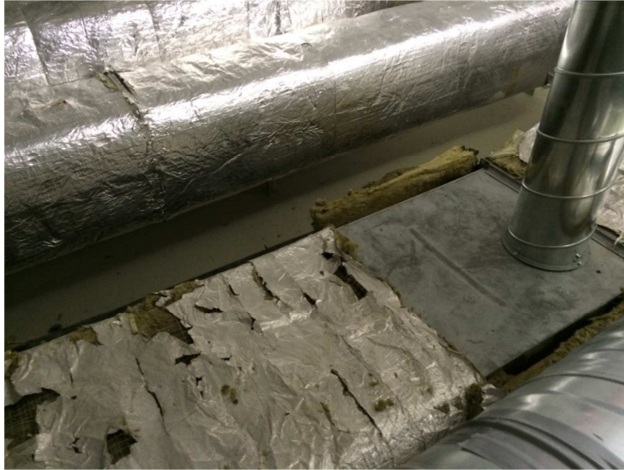
Die durchschnittliche rechnerische Lebensdauer von Lüftungskanälen beträgt 30 a. Die Kanäle können aber im gegebenen Zustand länger betrieben werden. Als negativ sind jedoch die Leckageverluste der Kanäle zu bewerten: Die Dichtigkeit entspricht nicht derjenigen von neu erstellten Lüftungskanälen. Es wird somit deutlich mehr Luft als benötigt gefördert. Der Anteil und die Auswirkung der Falschlufmenge, sowie eine Sanierungsmöglichkeit kann jedoch erst nach genauerer Anlagenkenntnis bewertet werden.

Aus hygienischer Sicht sollte das Zuluftsystem kontrolliert und bei erhöhter Verschmutzung gereinigt werden.

Die Kanäle sind in Teilbereichen wärmedämmte. Hier müssen schadhafte Bereiche ausgebessert und ggf. ungedämmte Bereiche nachgedämmt werden.

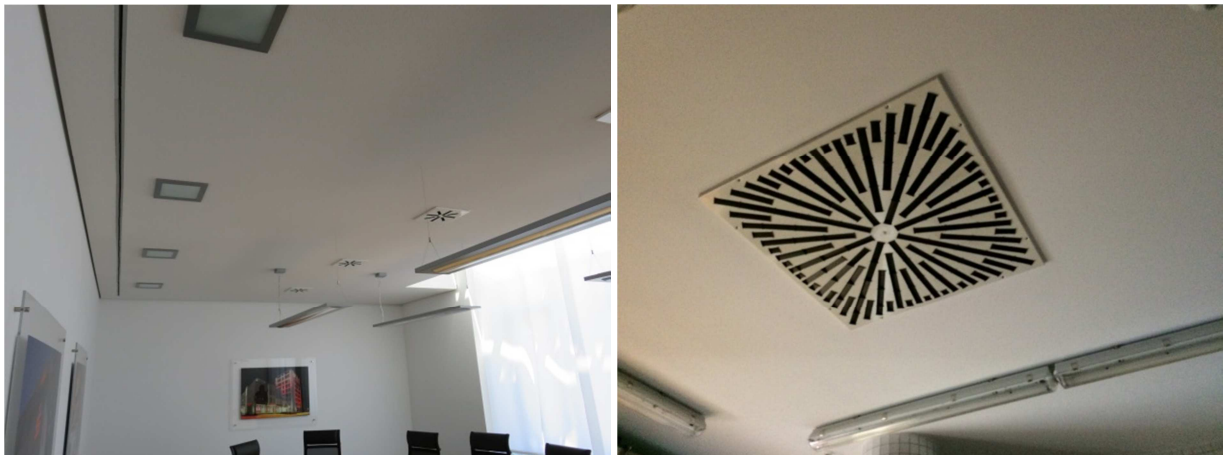
Die Deckenluftdurchlässe im 2007/2008 sanierten Vorstandsbereich können weiter verwendet werden.

In allen anderen Bereichen sind die Luftdurchlässe zu prüfen und ggf. aus optischen und/oder hygienischen Gründen auszutauschen.

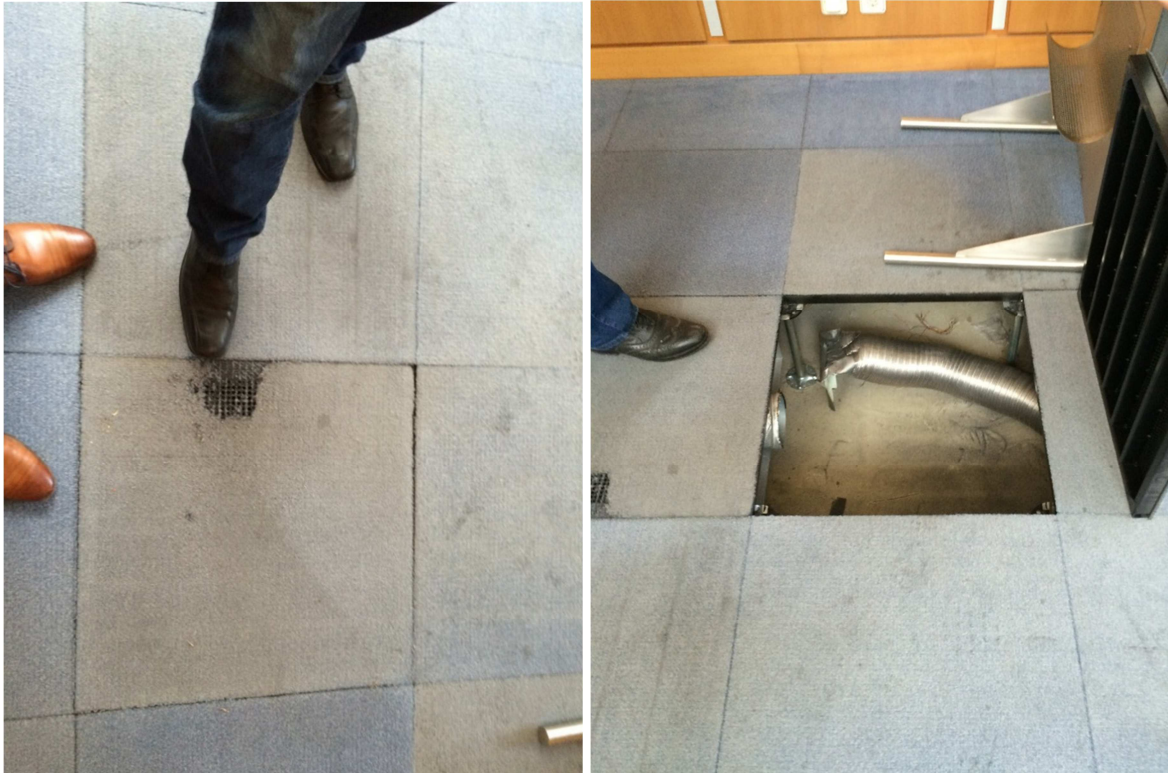
In Schalterhalle und Großraumbüro EG wird die Zuluft über Doppelböden, teils als Druckkammer, teils mit Verrohrung ausgeführt. In den Druckkammern ist auch die Elektroinstallation geführt. Hier ist die Zuluftverrohrung aus hygienischer Sicht nachzurüsten. Die Zuluftdurchlässe des Doppelbodens sind aus hygienischer und funktionaler Sicht zu erneuern. Die Lage ist auf die neue Nutzung abzustimmen.

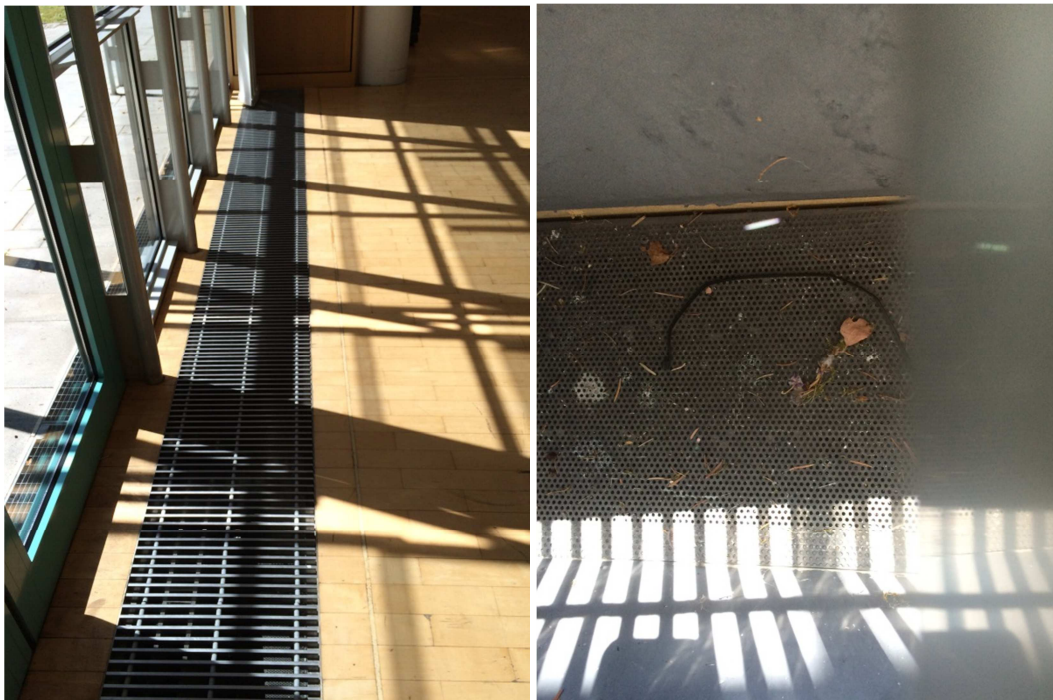
Im Saal wird die Zuluft über ein Fassadengitterband eingebracht. Hier ist das System in jedem Fall zu reinigen. Ein Austausch scheint hier nicht erforderlich. Ob in weiteren Kanälen eine Reinigung erforderlich ist, konnte mit der oberflächigen Inaugenscheinnahme nicht festgestellt werden. Hier ist gegebenenfalls in einem zweiten Schritt eine detailliertere Prüfung erforderlich.

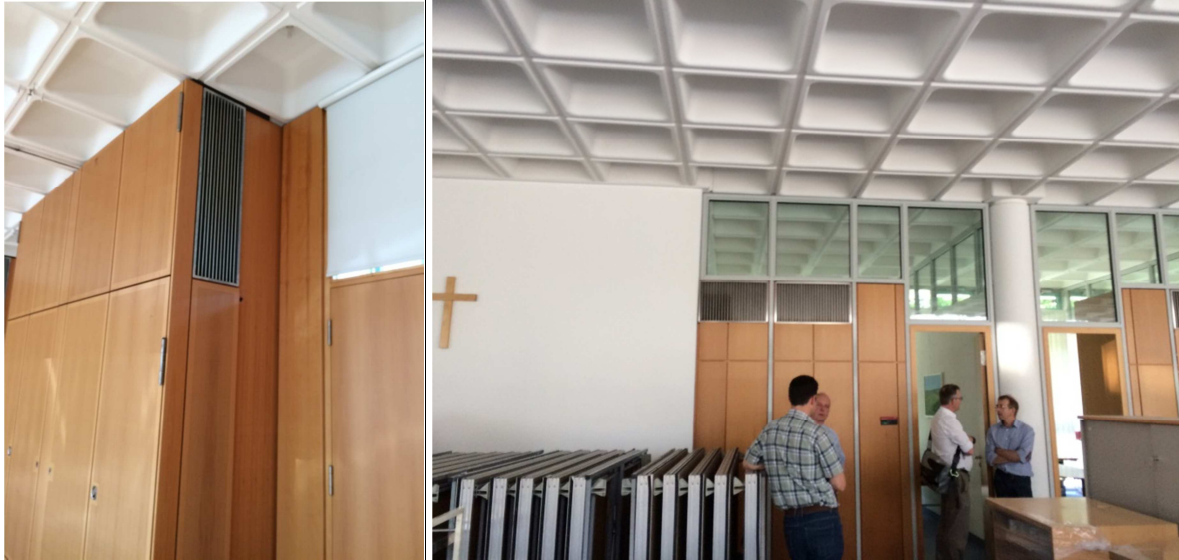
Die Abluft in Saal, Schalterhalle und Großraumbüro ist aufwändig in die Möbel bzw. Holzvertäfelung integriert. Die Ablufführung mit den hochwertigen Gittern kann so beibehalten werden.

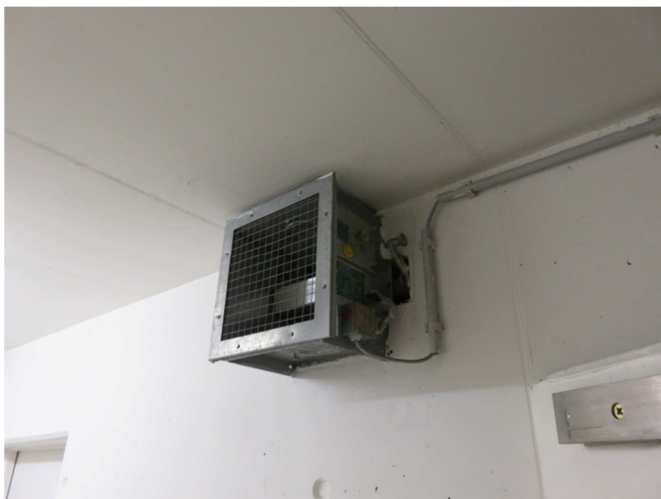
Überströmklappen sind als normale Brandschutzklappen ausgeführt.

Die Klappen erfüllen die aktuellen Anforderungen an den Brandschutz nicht.

So lange keine Baumaßnahmen im näheren Umfeld durchgeführt werden, besteht nach Meinung des IBL Bestandsschutz.

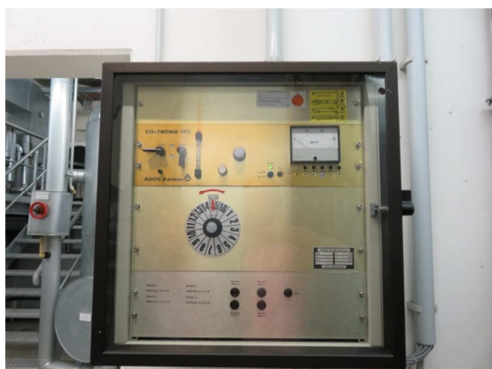
Die für die Tiefgaragenlüftung vorhandene CO-Warnanlage stammt noch aus dem Baujahr des Gebäudes und funktioniert ähnlich eines Rauchabsaugsystems.

Es wird erwartet, dass für diesen Bautyp keine Ersatzteile mehr verfügbar sind. Es ist damit zu rechnen, dass die Anlage in den nächsten Jahren erneuert werden muss.

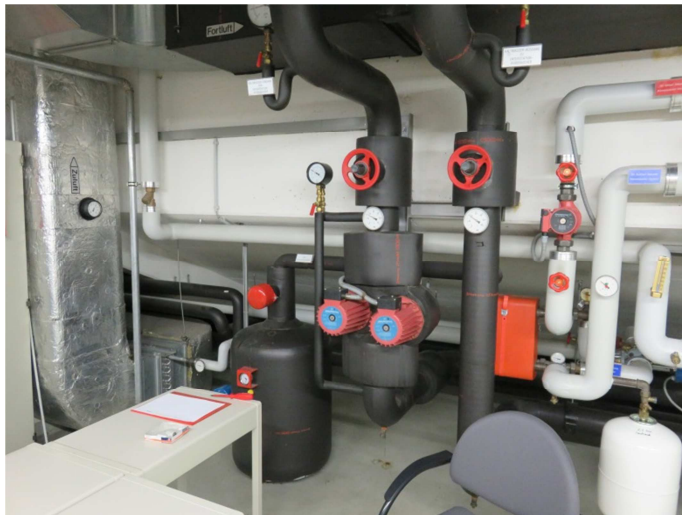
Die Kälteverteilung erfolgt durch ein Pumpenkaltwassernetz, welches die Kältemaschine im Dachgeschoss mit zwei Pufferspeichern (hydr. Weiche) im Kellergeschoss verbindet. Zudem sind alle Kälteverbraucher an das Pumpenkaltwassernetz angeschlossen.

Es wird davon ausgegangen, dass schwarzes Stahlrohr verbaut wurde. Bei entsprechender diffusionsdichter Wärmedämmung kann von einer Lebensdauer von mindestens 50 Jahren ausgegangen werden.

Die im Bereich der Pumpenkaltwasserverteilung installierten Pumpen müssen nach Ansicht des IBL in den nächsten Jahren gewechselt werden.

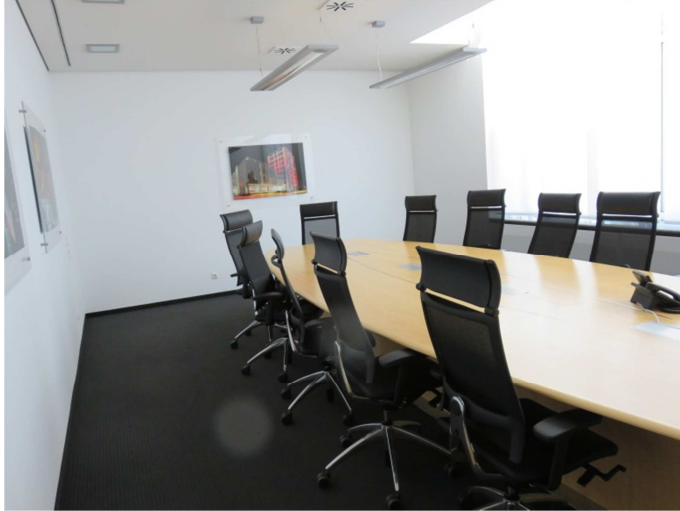
Die Kälteübergabe erfolgt im Gebäude zum einen über die Kühlregister einiger Lüftungsgeräte sowie zusätzlich in den im Jahr 2007 neu ausgebauten Vorstandsbereichen über Kühldecken.

Kühlregister und Kühldecken befinden sich augenscheinlich in ordnungsgemäßen Zustand. Probleme sind nicht bekannt.

Es wird erwartet, dass die Kühlregister und Kühldecken mindestens noch ca. 10 - 15 Jahre betrieben werden können.

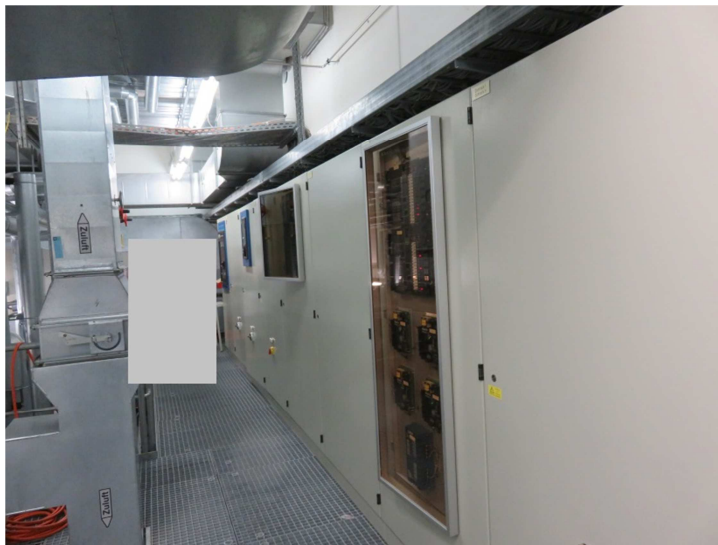
Im Gebäude ist eine umfangreiche Gebäudeautomation des Typs „Elesta“ vorhanden. Der wesentliche Teil der Gebäudeautomation stammt noch aus dem Baujahr des Gebäudes. Nur im Bereich der Technikräume für den Vorstand sowie in der Lüftungszentrale im Untergeschoss wurden zwischenzeitlich neue Schaltschränke erstellt.

Nach Informationen des IBL ist das im Bestand vorhandene Gebäudeautomationssystem „Elesta“ mit dem zwischenzeitlich neu entwickelten „Elesta“ nicht mehr kompatibel.

Nach Auskunft der Wartungsfirma Rixner/Brochier werden zukünftig keine Ersatzteile mehr für die Automationsstationen (Zentral-, bzw. Ein- und Ausgabebaugruppen) verfügbar sein. Zudem wird die Zahl der DDC-Techniker und Programmierer, die sich mit dem System auskennen abnehmen.

Eine Modernisierung, zumindest von einzelnen Teilbereichen der Gebäudeautomation, ist nach Ansicht des IBL unausweichlich.

Ein Modernisierungskonzept zum Totalaustausch oder schrittweisen Migration der Gebäudeautomation wird seitens des IBL angeraten.
