Kreissparkasse Ebersberg
Sparkassenplatz
85554 Ebersberg

Brandschutztechnische Stellungnahme Bericht

1. Anlass

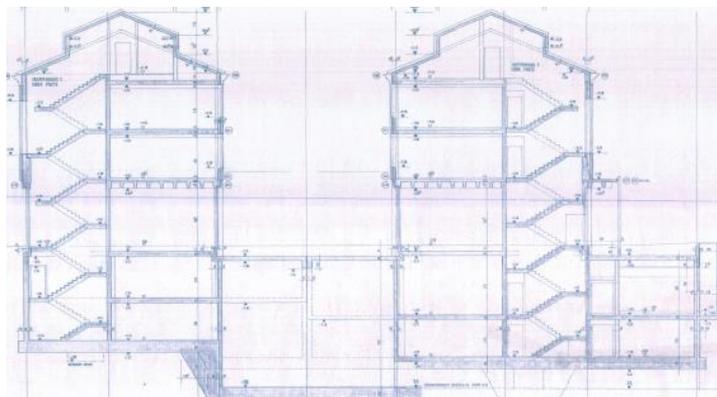
Abb.: Querschnitt (AB Fleischmann + Zickert)

Die OK Fußboden des obersten Aufenthaltsraumes (Stüberl) beträgt +11,45m. Grundlage für die Baugenehmigung waren die 1988 gültige BayBO, GaV und VStättV, die sich durch wesentliche Novellierungen in den Jahren 2005 – 2008 geändert haben. In einem Nachtragsbescheid zur Versammlungsstätte des LRA von 2009 wurden Bestuhlungspläne genehmigt und die Auflagen der alten Baugenehmigung bestätigt.
