Artenschutzrechtliche Kurzprüfung

von zwei Stieleichen (*Quercus robur*),
stockend an der Kreisstraße EBE 08 zwischen
Kreisverkehr Seeschneid und Nettelkofen.

Untersuchungsdatum: 03.06.2020

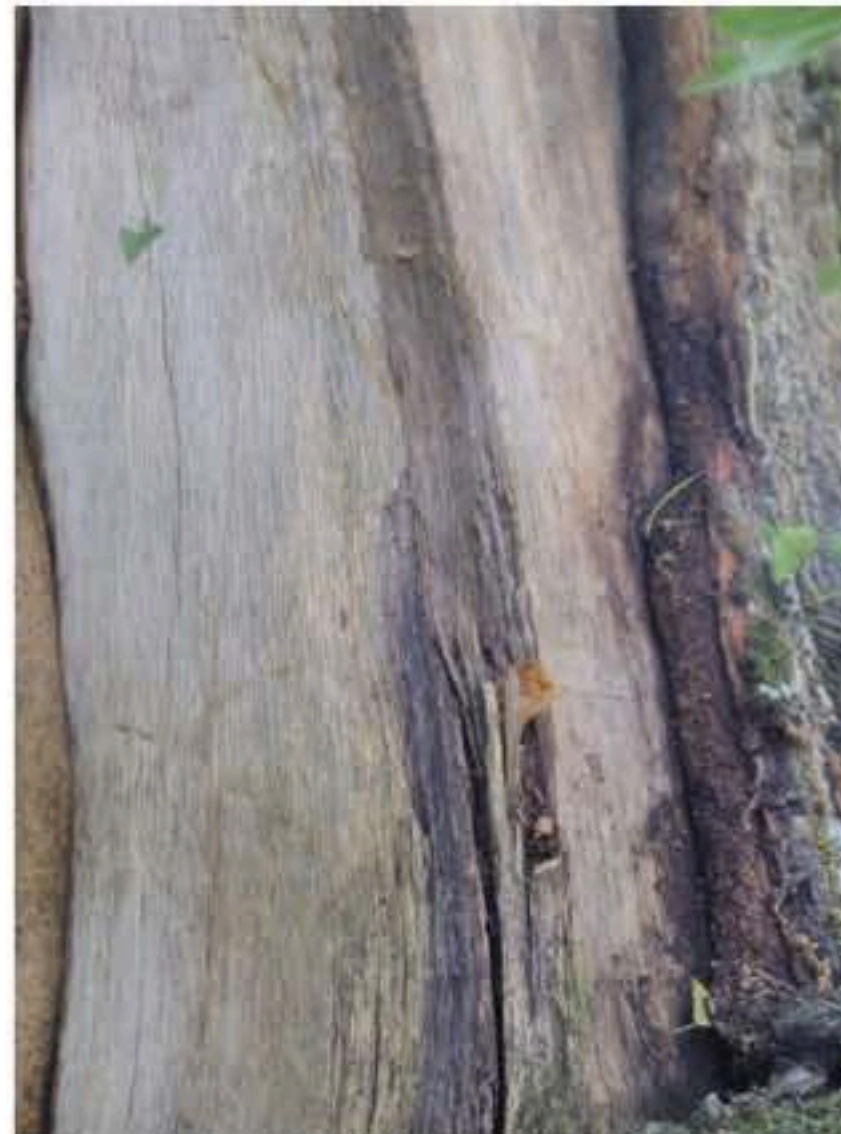
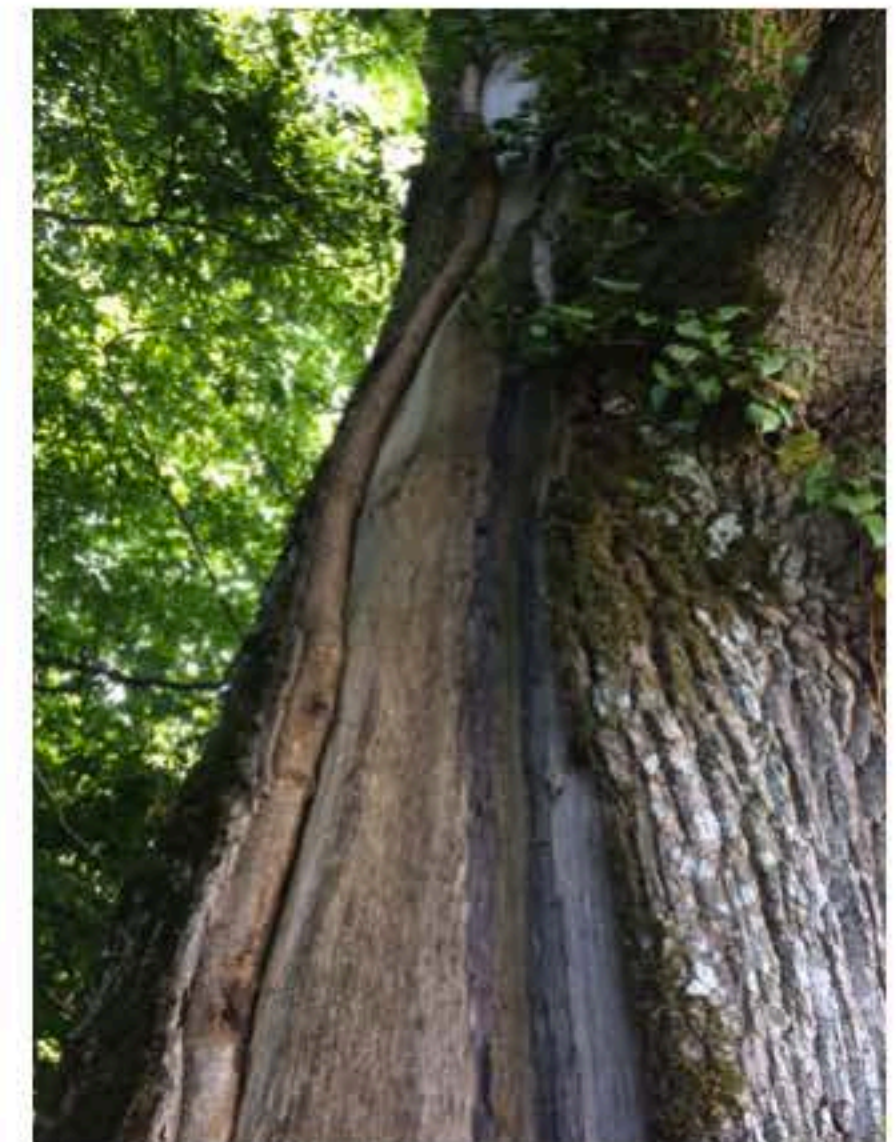
Stammfuß, Stamm, Stammkopf

Hier gibt es weder Höhlungen, noch Faulstellen, welche Höhlenbrütern, kleinen Säugetieren oder Mulm bewohnenden Insekten Möglichkeiten zum Quartier bieten. Vereinzelt Borkenschuppen, die am Rand der Blitzrinne abstehen, könnten Fledermäusen Schutz bieten.

Da jedoch der Baum unmittelbar an einer stärker befahrenen Straße steht, ist die Wahrscheinlichkeit, von Fledermausquartieren hier als sehr gering einzuschätzen.

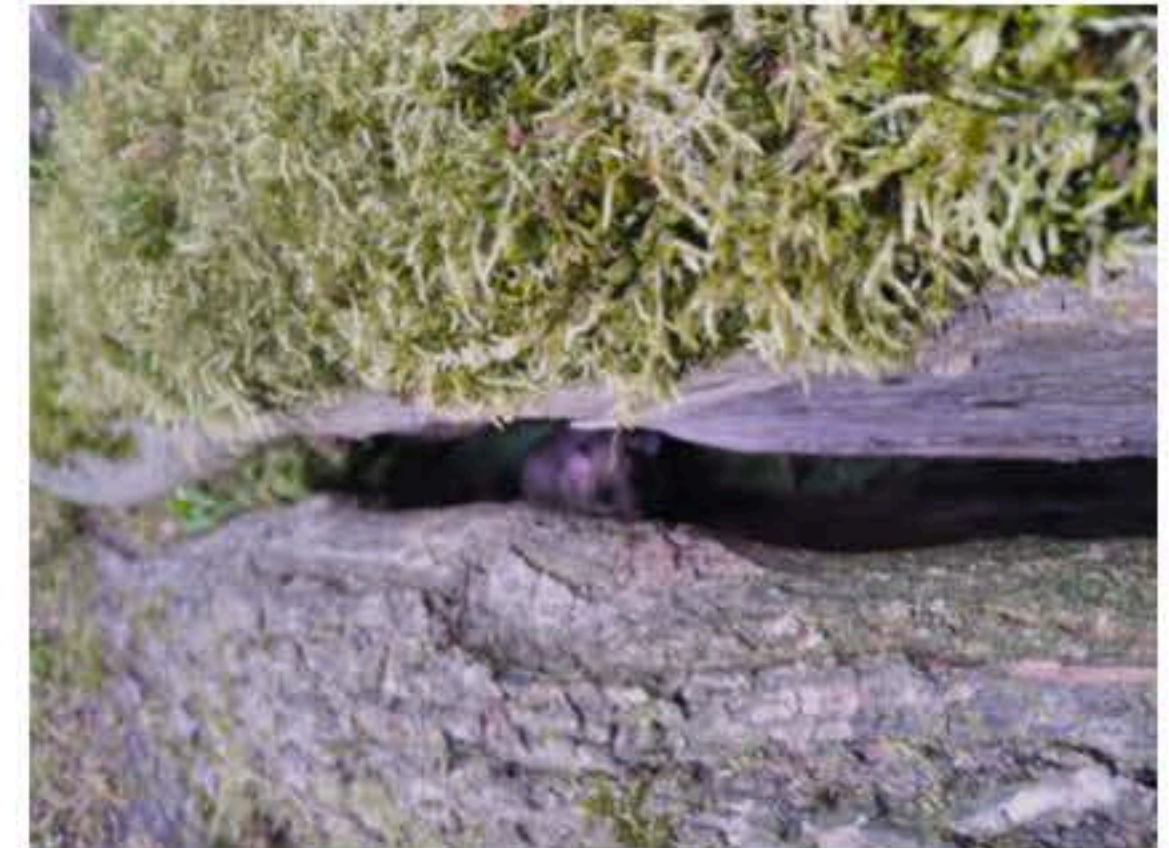
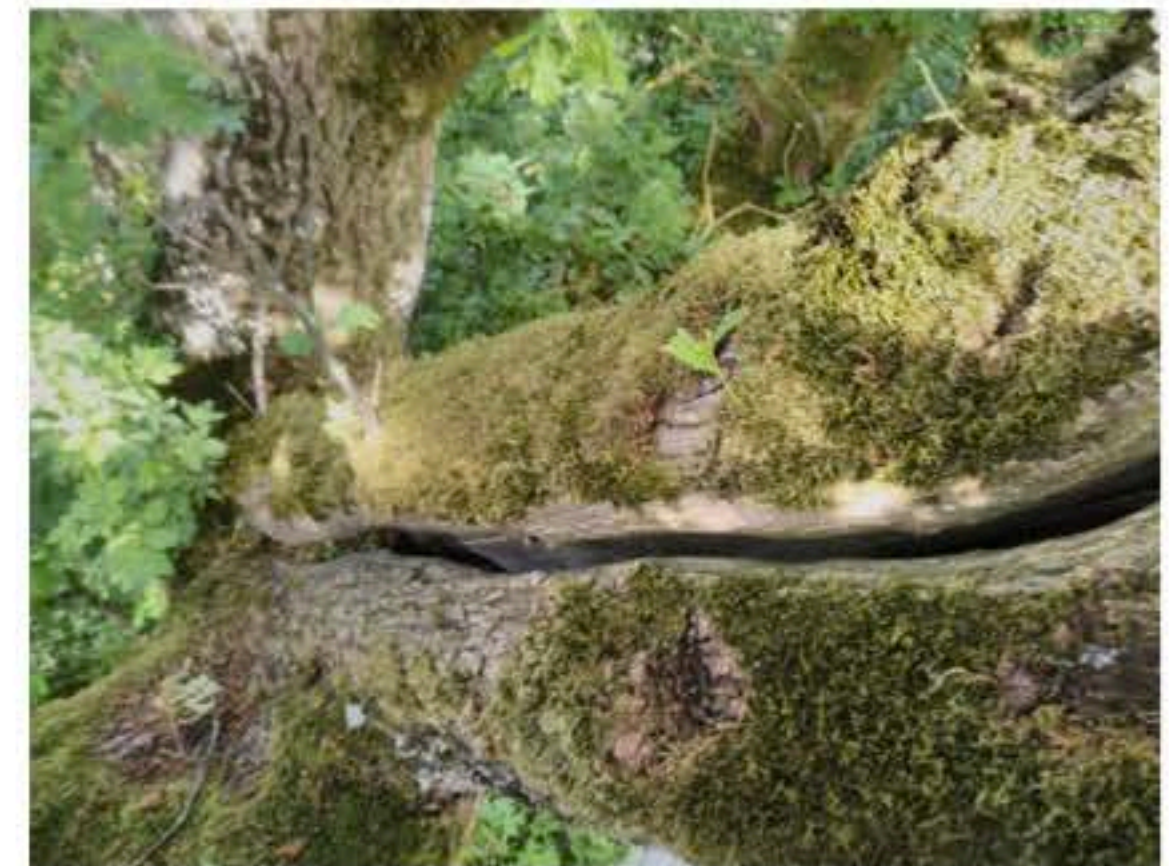
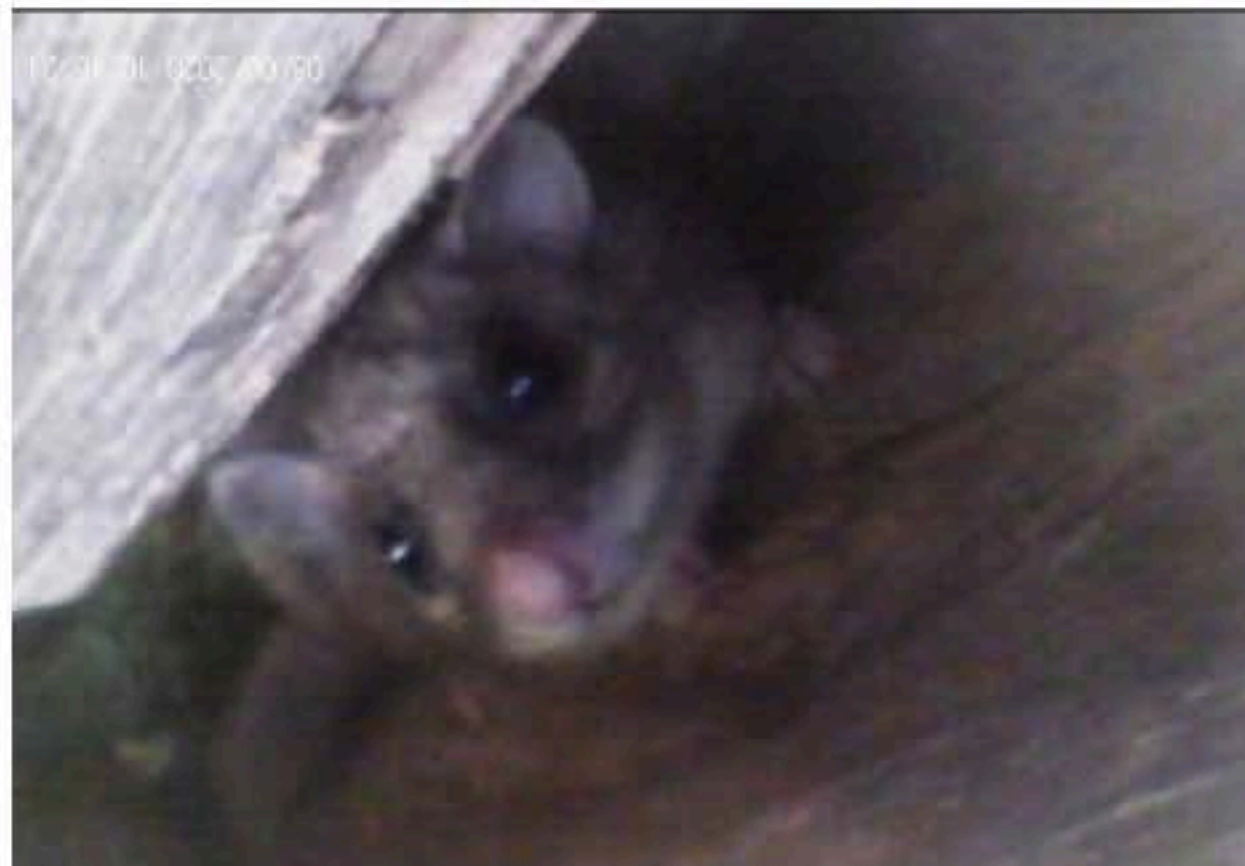
Kronenbereich

Ein Starkast, mit einer Basis von ca. 50 cm im Durchmesser weist einen Längsriss von mindestens 4 m Länge auf. Der Holzkörper ist komplett aufgespalten, die Oberseite ist offen, die Unterseite wieder zusammengewachsen.

In dieser Struktur wurde eine Siebenschläferfamilie von mindestens 3 Tieren entdeckt. Diese konnten mit der Endoskopkamera fotografiert werden.

Falls die Eiche gefällt werden muss, besteht die Möglichkeit, den Riss mit Folie zu verschließen und das entsprechende Segment des Starkastes zu bergen und die Siebenschläfer umzusiedeln. Dafür müssten sich alle Tiere im Habitat befinden.

Für den Fall dass die Eiche nicht gefällt wird, müsste zu Gunsten der Verkehrssicherheit dieser Ast stark entlastet und wahrscheinlich zusätzlich mit einer Haltesicherung abgesichert werden.

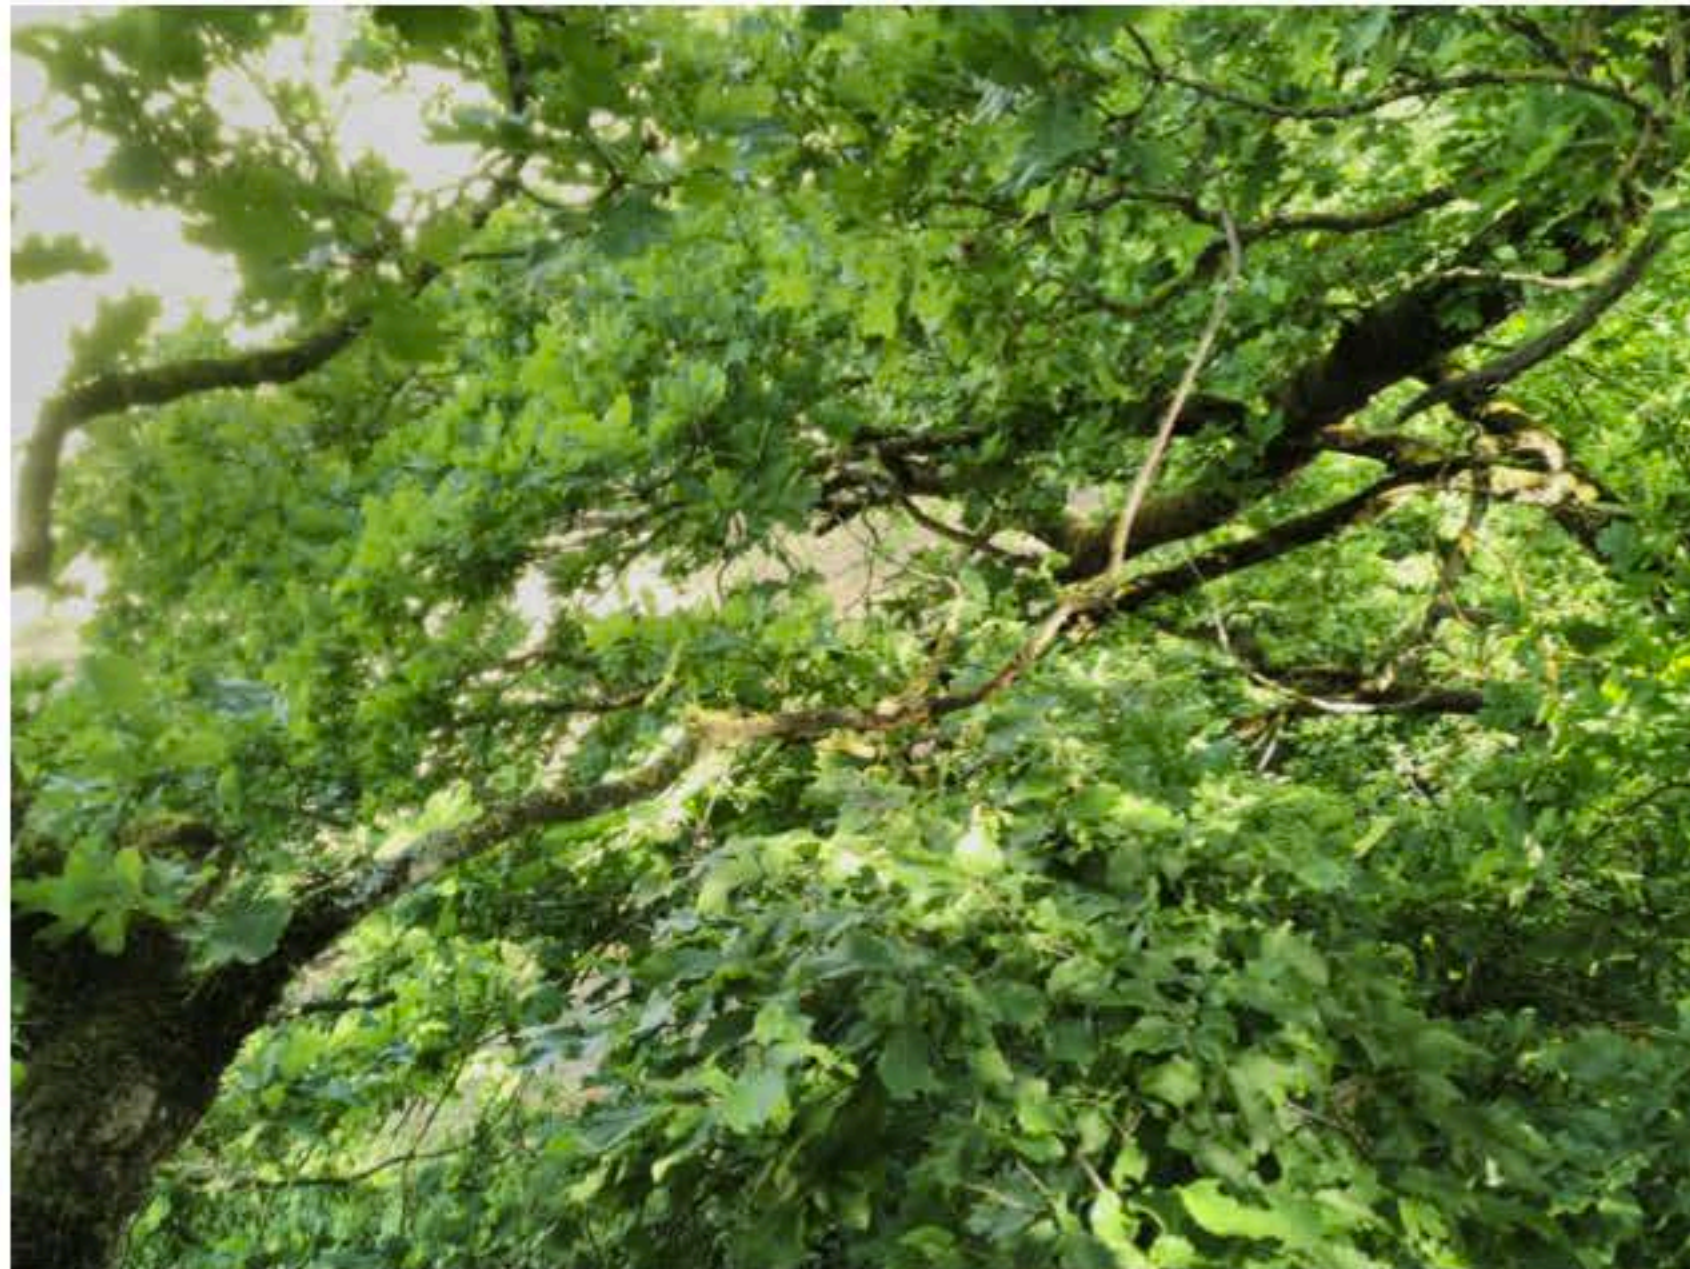
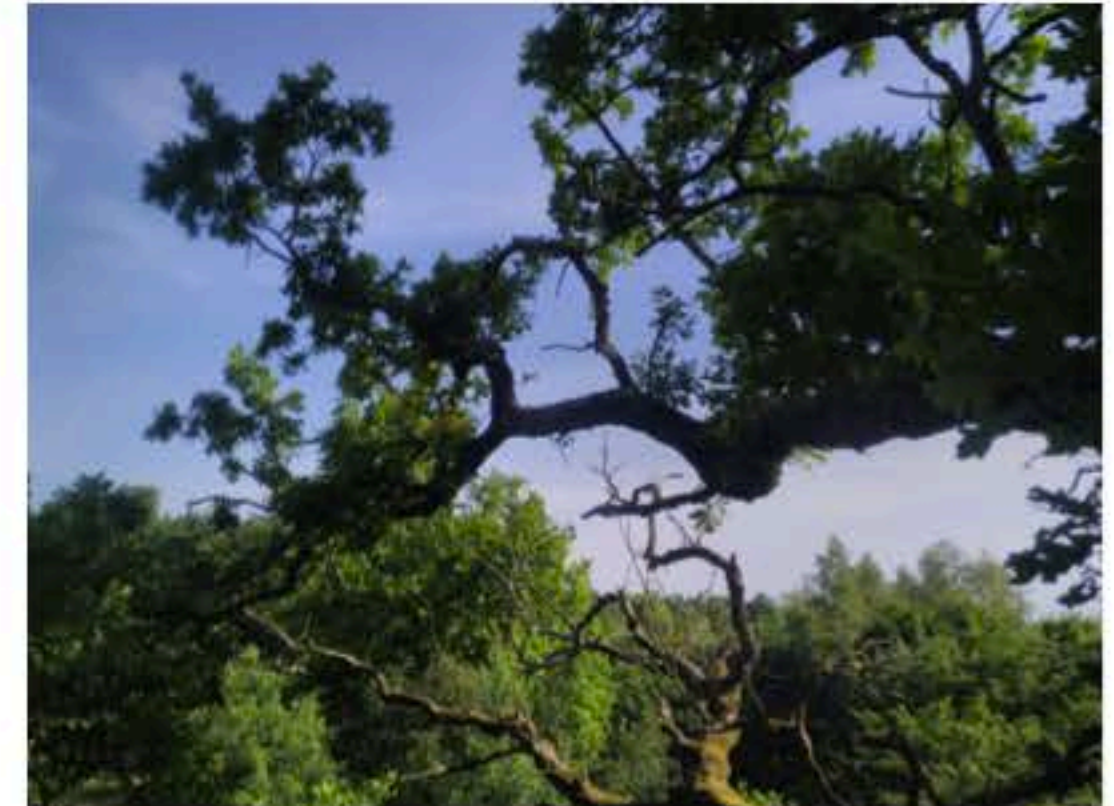
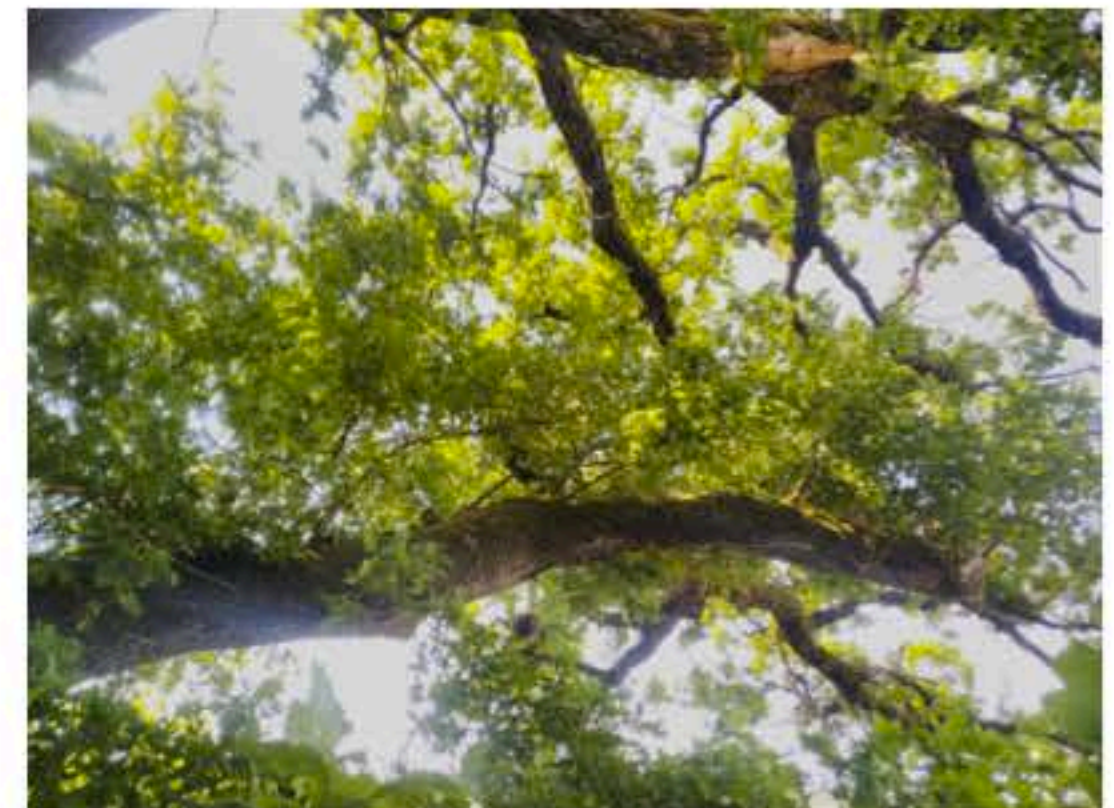
Von Singvogelnestern, Gelegen, Krähennestern war nichts zu sehen. Auch im Bereich der Krone gibt es keine weiteren Höhlungen, die von Höhlenbrütern oder Fledermäusen genutzt werden könnte.

Totholzstrukturen im Kronenbereich weisen teilweise kleine Bohrlöcher auf. Im Falle einer Baumfällung wäre es sich sinnvoll, diese Strukturen in einem anderen Eichenbestand auszubringen.

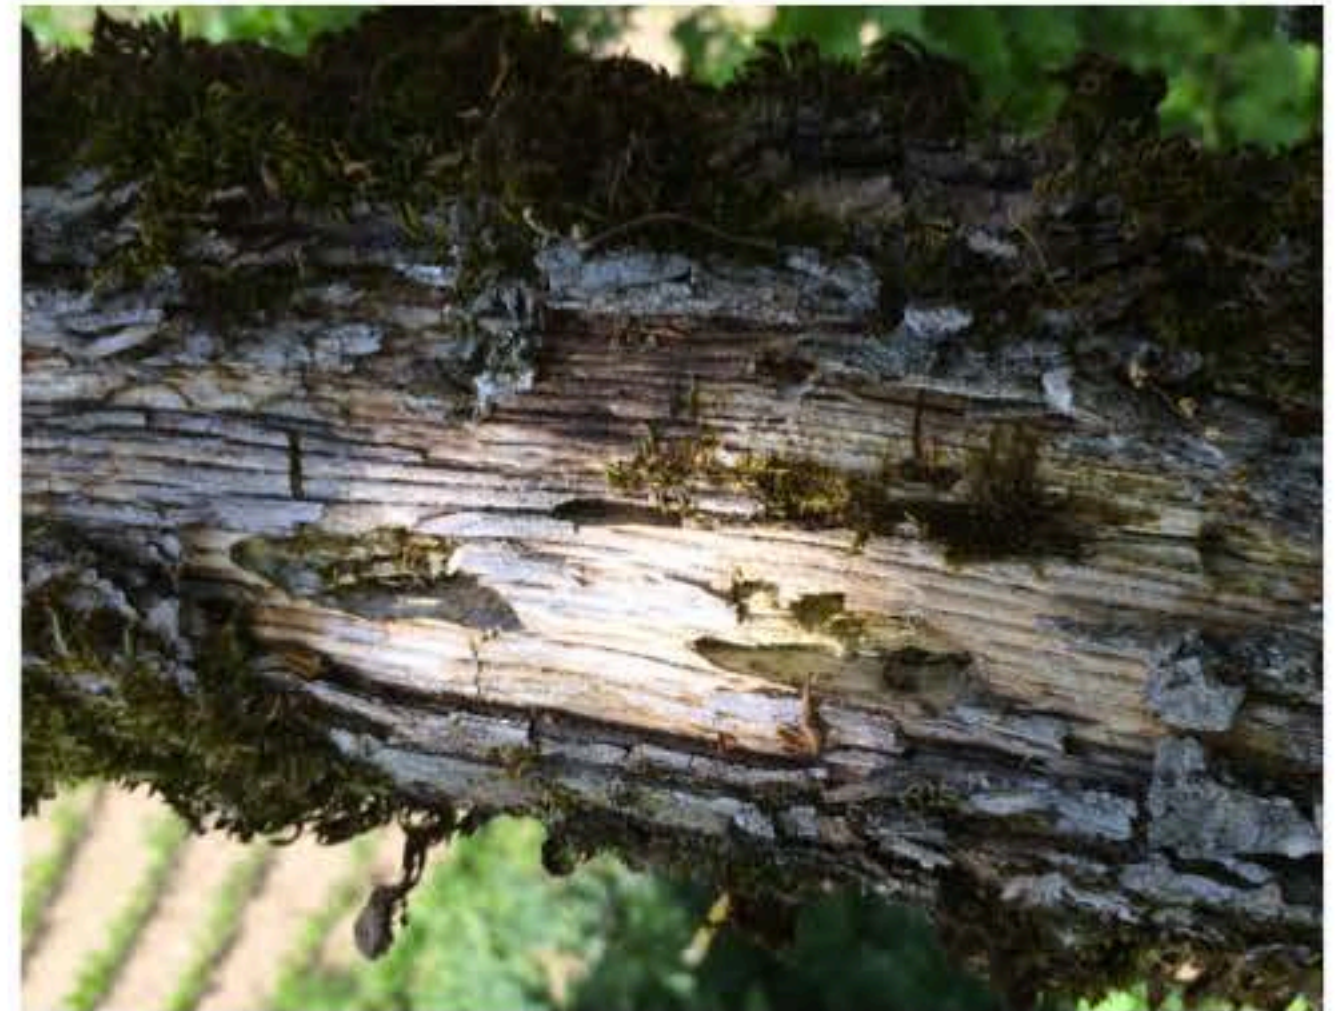
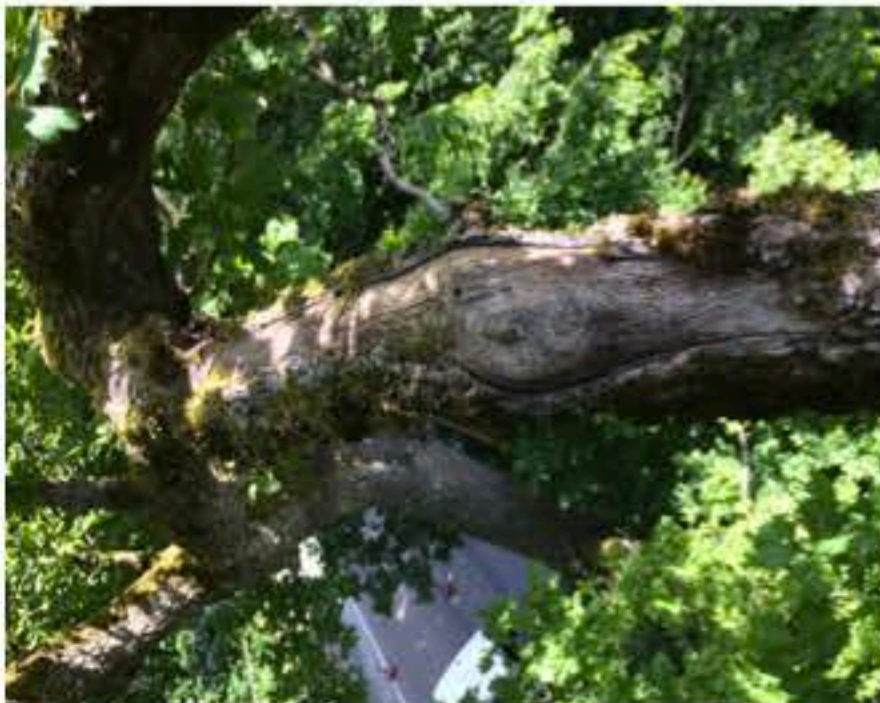
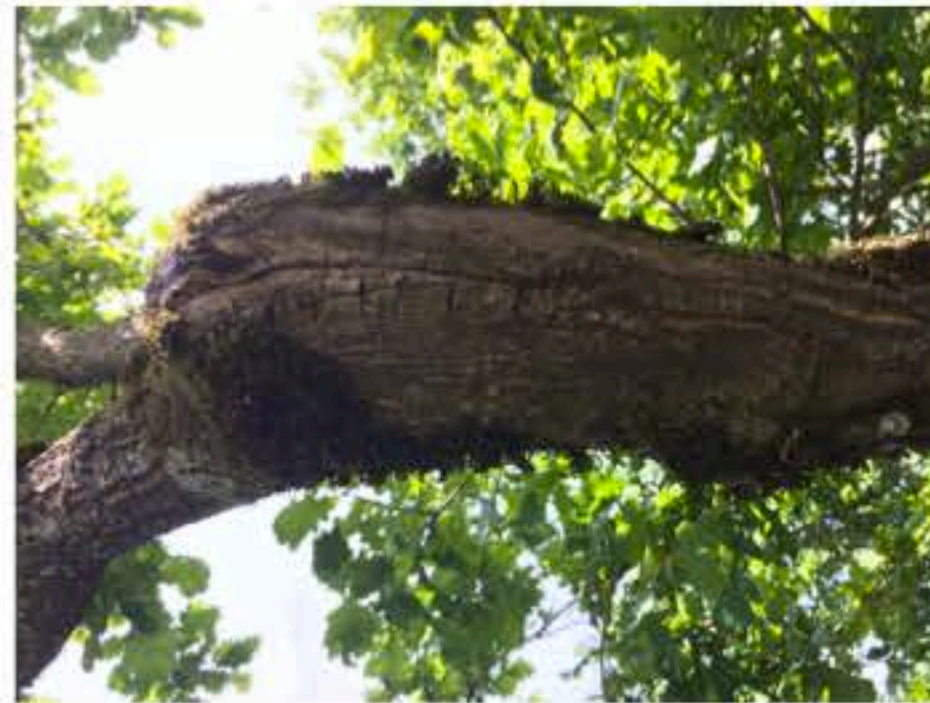
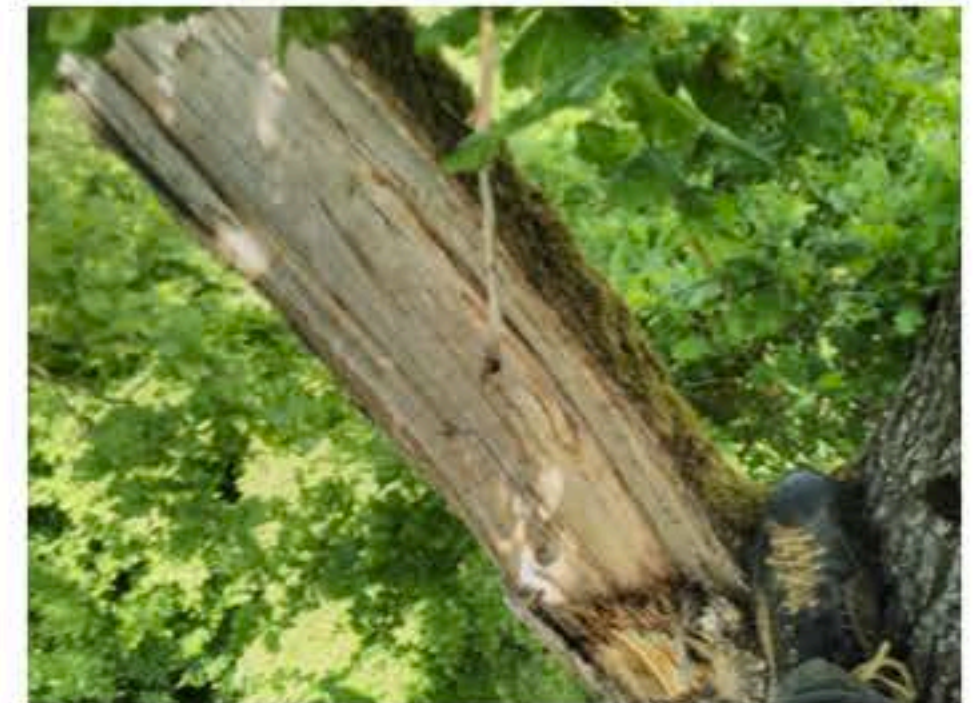
Die kleinere, südliche Eiche
Dieser Baum hat dem Standort entsprechend einen leicht erhöhten Totholzanteil. Zwei Astausbrüche deuten auf Grünastbrüche jüngeren Datums hin. Ältere Bruchstellen sind gut überwallt, es gibt so gut wie keine Faulstellen, Höhlungen, Spalten oder zersetztes, von Insekten bearbeitetes Totholz.
Lediglich an einer Stelle sind Spechtspuren gefunden worden.
