Artenschutzrechtliche Kurzprüfung

von zwei Stieleichen (*Quercus robur*),
stockend an der Kreisstraße EBE 08 zwischen
Kreisverkehr Seeschneid und Nettelkofen.

Untersuchungsdatum: 03.06.2020

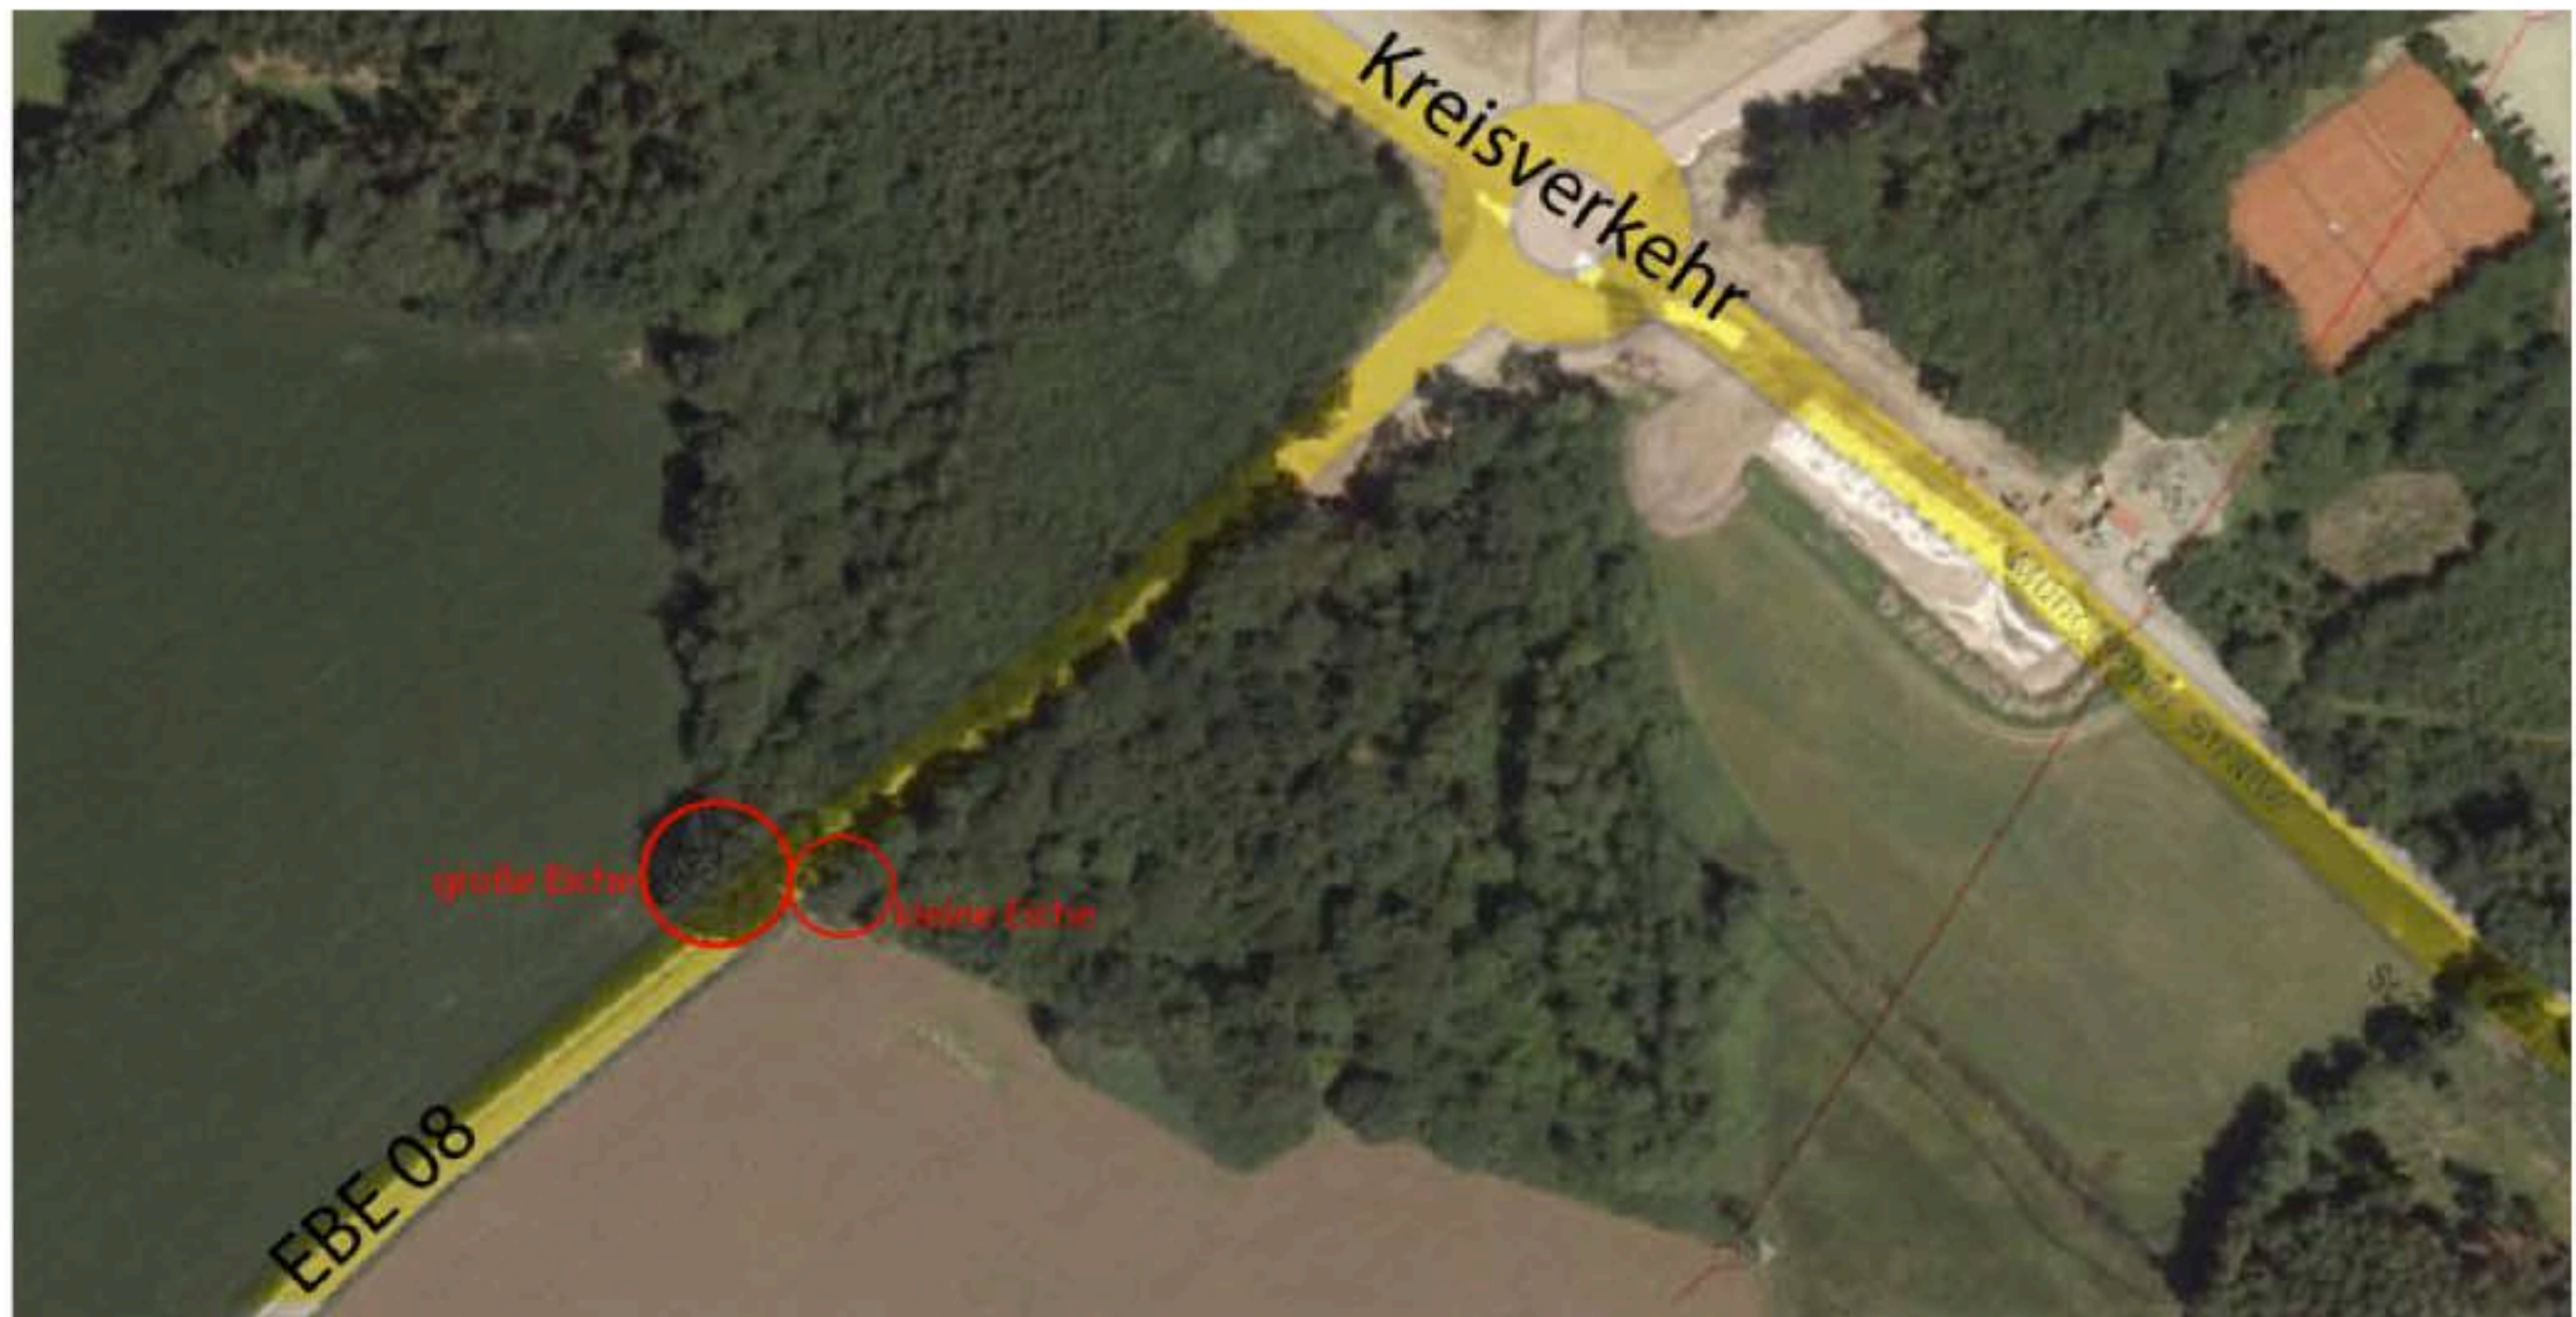
Die größere und ältere Eiche befindet sich am nördlichen Fahrbahnrand. Sie ist ca. 20 m hoch, hat einen Umfang von 4,10 m in einem Meter Höhe und mit einem Kronendurchmesser von ca. 24 m

ragt sie komplett über die derzeitige Fahrbahn.

Die jüngere Eiche am südlichen Fahrbahnrand ist ca. 17m hoch, hat einen Umfang von 2,65 m in einem Meter Höhe und einen Kronendurchmesser von ca. 13 m.
